## Luftbildauswertung auf Kampfmittelbelastung Hölderlinstraße und Weberstraße Eisingen

Datum: 04.11.2020  
Projekt-Nr.: 20.11.09-03  
Bearbeiter: Patrick Lubig, M. Sc.

Auftraggeber: Weber-Consulting Beratungs GmbH  
Bauschlotter Straße 62  
75177 Pforzheim

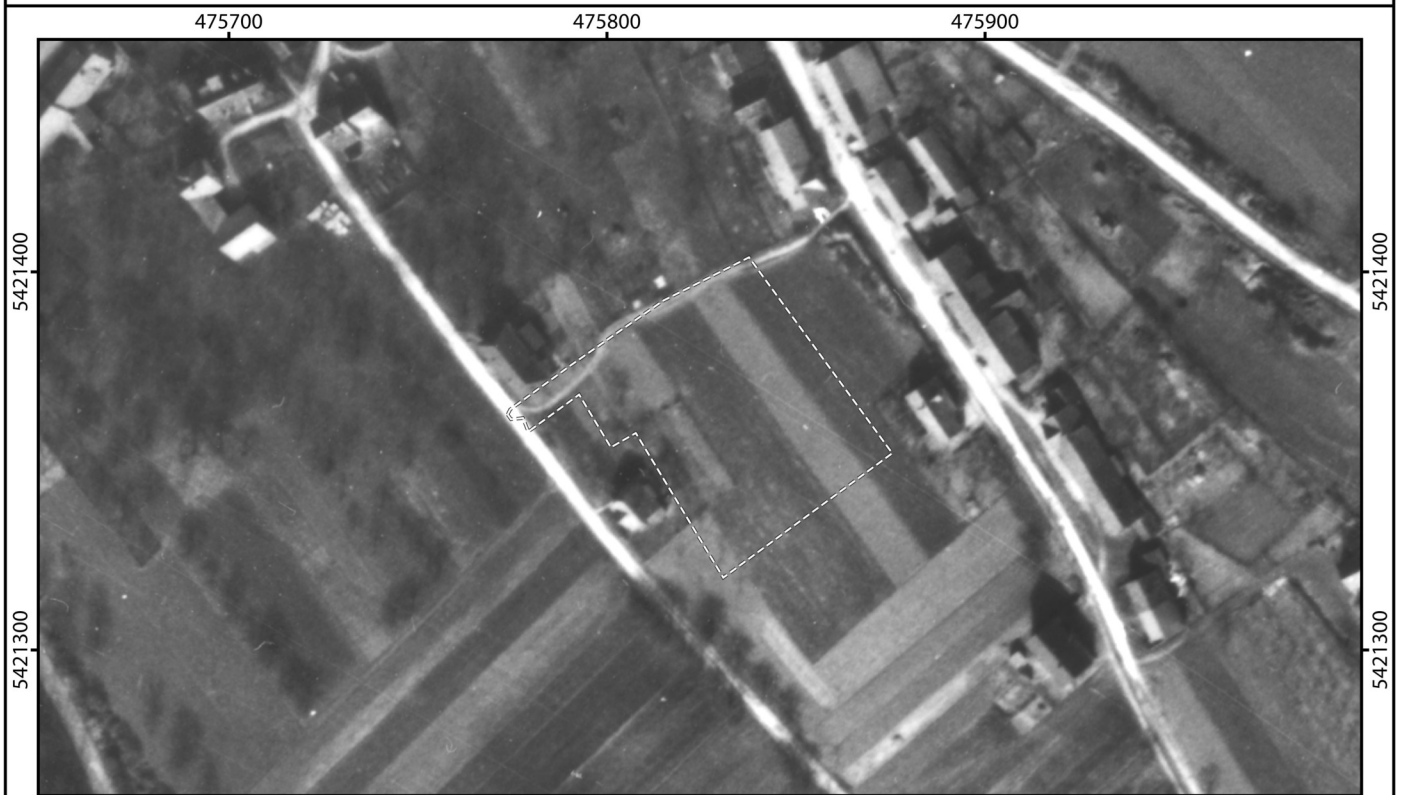
Auf keinem der untersuchten Luftbilder finden sich im Untersuchungsgebiet und seiner unmittelbaren Umgebung Hinweise, die auf einen Beschuss mit Artillerie oder eine Bombardierung mit Sprengbomben rückschließen lassen. Ebenso sind keine Hinweise auf zerstörte Gebäude, Flakstellungen, Grabensysteme und weitere militärisch genutzte Strukturen auszumachen.

Untersuchungsgebiet (gestrichelt umgrenzt) auf einer Ausschnittvergrößerung eines entsprechenden Luftbilds vom 16.03.1945. Die Reproduktion des Luftbilds ist aus urheberrechtlichen Gründen nicht gestattet.
