E I S I N G E N

Feuerwehrhaus

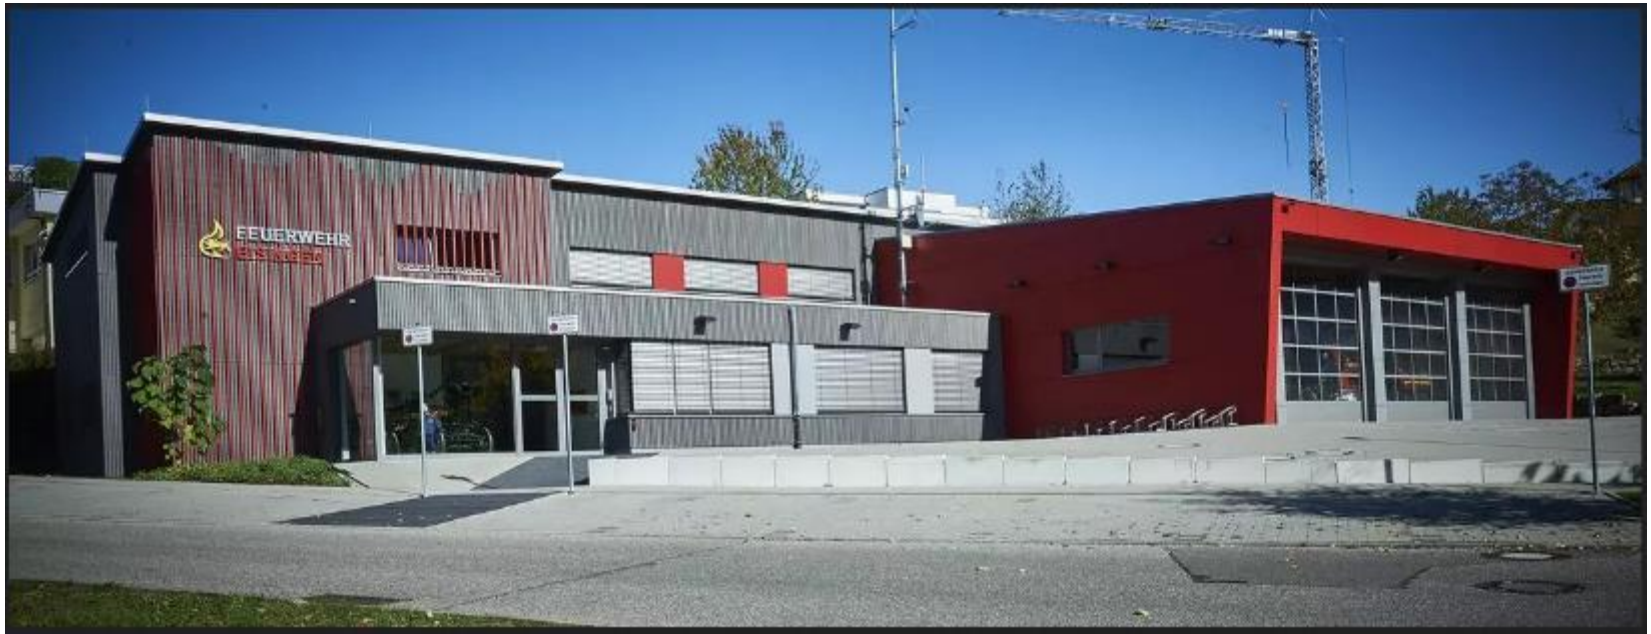
(Zuweg & Eingang Sitzungssaal)

Asphalt | Zuweg ist zu steil > 6 % | Lösungen nach Frequenz und Nutzungsart

Gitterweg zur Tür; Tür sehr schwergängig durch Brandschutz - Schließung

Weg mit einer Serpentine versehen und mit Zwischenpodest (6% 5 Meter - Zwischenpodest 150cm - 6% Meter usw.) versehen

Im oberen Bereich über Zugang ebene Fläche mit 1-2 ebenen Behindertenparkplätze - Fläche bei Nichtbenutzung als Wende- und Ladezone nutzbar

prüfen, ob Schließung leichtgängiger gemacht werden kann. Ggf. Klingel für Hilfe anbringen

bei hoher Besucherfrequenz durch mobilitätseingeschränkte Personen Elektrifizierung andenken

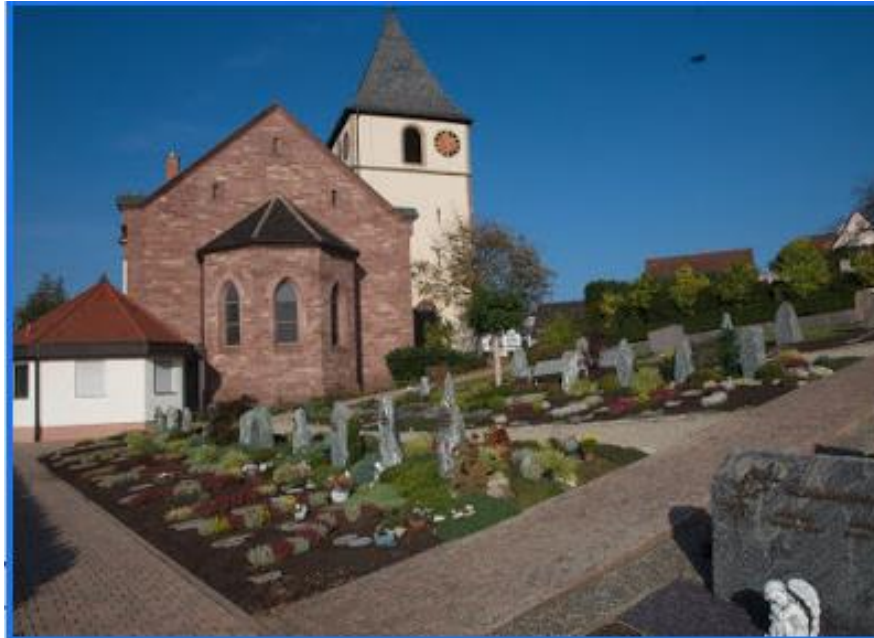
Friedhof

(Zuwege Kirchsteige)

Nach unten: Gefälle | verschiedene Pflastersteine | Kontraste sind gut sichtbar - Sinn nicht nachvollziehbar

Nach oben: Gefälle Übergang Asphalt - verschiedene Pflastersteine

Ebene des Gefälle turnusmäßig prüfen ob einzelnen Steine noch eine Ebene ergeben | Sollte grauer Streifen Parkstreifen sein - Parkplätze kennzeichnen und Durchgangsbreite 120cm für Fußgänger gewährleisten | Beschilderung falls nicht

Ebene Fläche schaffen zur Erholung schaffen und Quergefälle ausschalten

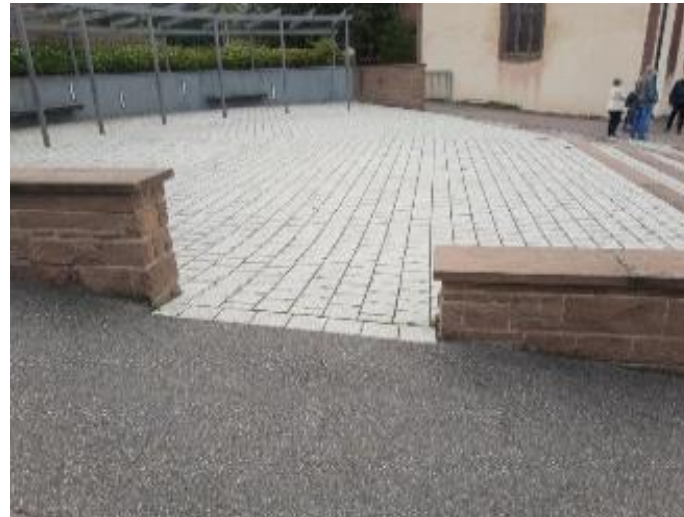
(Eingang Sitzbereich)

**Eingang Sitzbereich beide Seiten |
Übergang Asphalt - großes Pflaster |
Gefälle**

kein Handlungsbedarf

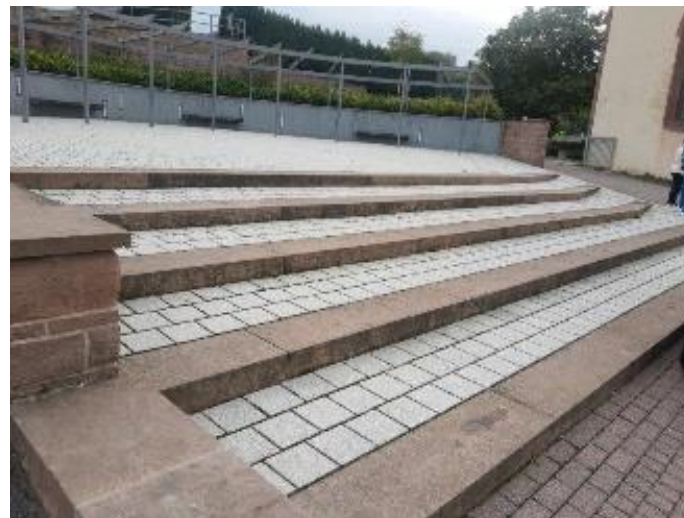
**Gefälle Übergang Asphalt - verschiedene
Pflastersteine**

Treppen sind farblich markiert;
Bundsandstein -großes Pflaster

Pflaster turnusmäßig auf Absenkungen
kontrollieren | Geländer anbringen

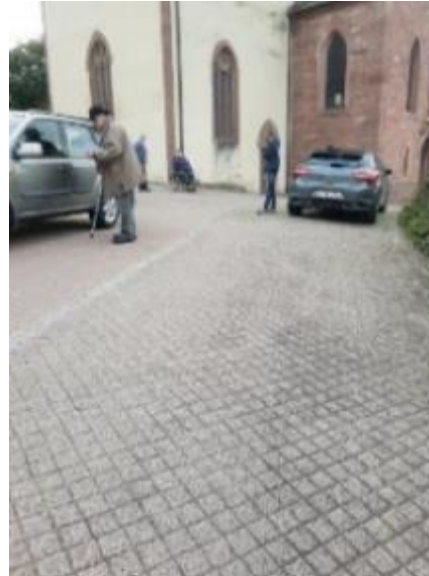
(Eingangsbereich bei der Kirche)

**Kein direkter Behindertenparkplatz
beim Friedhof; nur gegenüber |
Pflastersteine | Gefälle**

Pflaster turnusmäßig auf Absenkungen
kontrollieren | Geländer anbringen |
Eingang zur oberen Grabanlage ggf.
kennzeichnen

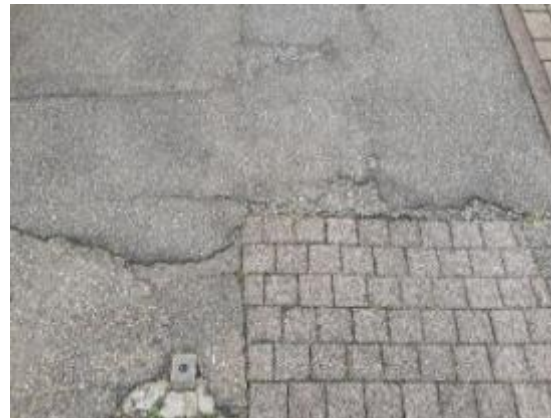
**Übergang Pflastersteine -Asphalt |
Asphaltdecke uneben | Verriegelung der
Friedhofstür**

Ausbesserung der Asphaltdecke &
Anpassung an die Pflasterhöhe |
Bodenverriegelung der Friedhofstür
ebenerdig Ausführung

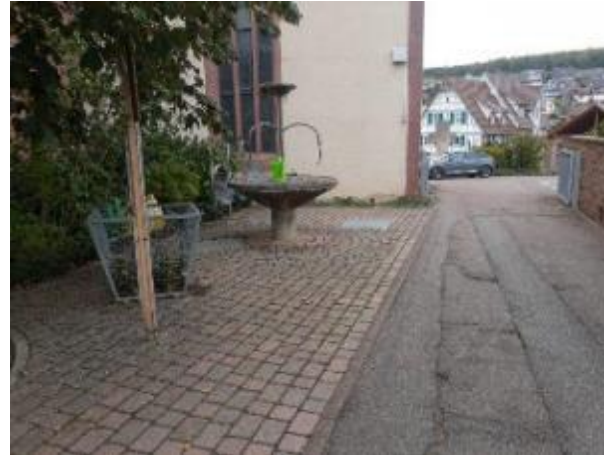
Übergang Pflastersteine -Asphalt | Asphaltdecke uneben

Ausbesserung der Asphaltdecke &
Anpassung an die Pflasterhöhe

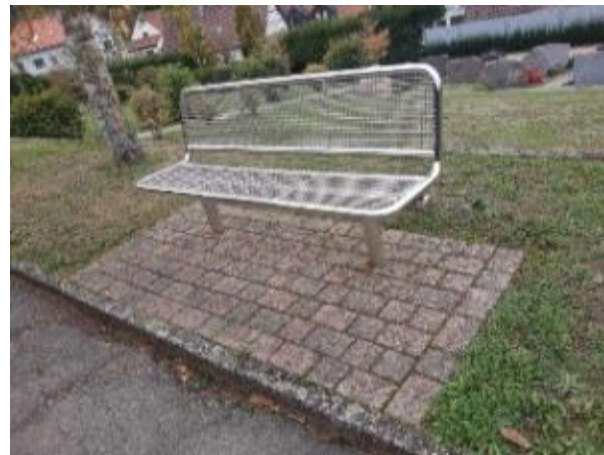
Übergang Asphalt - Sitzbereich zu hoch (Bordsteinkante)

Ausbesserung der Asphaltdecke &
Anpassung an die Pflasterhöhe /
alternativ Bank nach vorne setzten (ist
aber dann ggf. zu hoch)

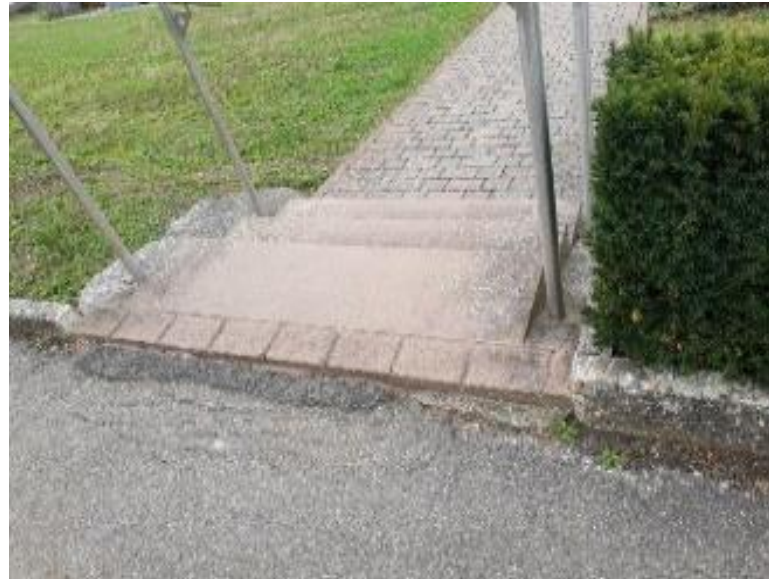
Friedhof (Weg zur Aussegnungshalle)

**Übergang Asphalt - Treppe uneben |
sichtbare Treppenmarkierung fehlt |
Geländer sollte nach DIN 180065 über die
erste und letzte Stufe 30 cm hinausragen**

Ausbesserung der Asphaltdecke &
Anpassung an die Pflasterhöhe

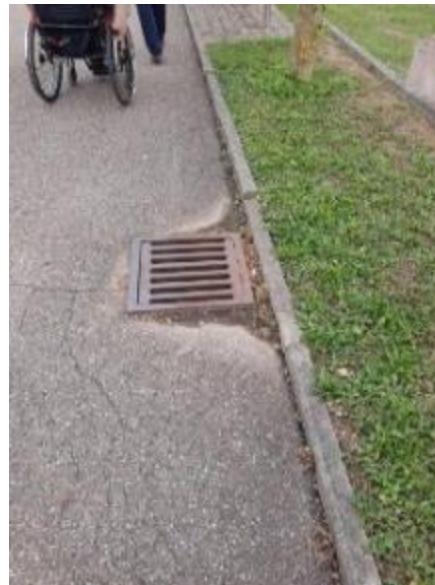
Asphalt kaputt

Absenkung im Bereich der Gullideckel
ausbessern

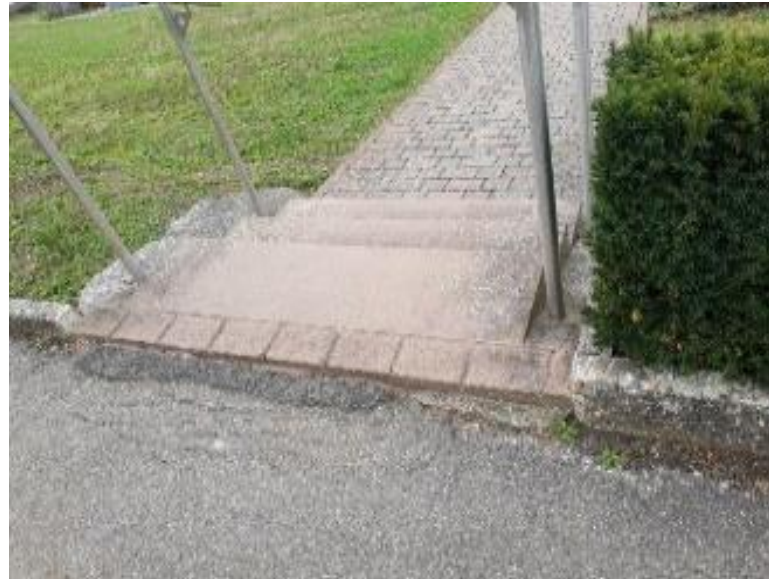
Friedhof (Weg zur Aussegnungshalle)

**Übergang Asphalt - Treppe uneben |
sichtbare Treppenmarkierung fehlt |
Geländer sollte nach DIN 180065 über die
erste und letzte Stufe 30 cm hinausragen**

Ausbesserung der Asphaltdecke &
Anpassung an die Pflasterhöhe

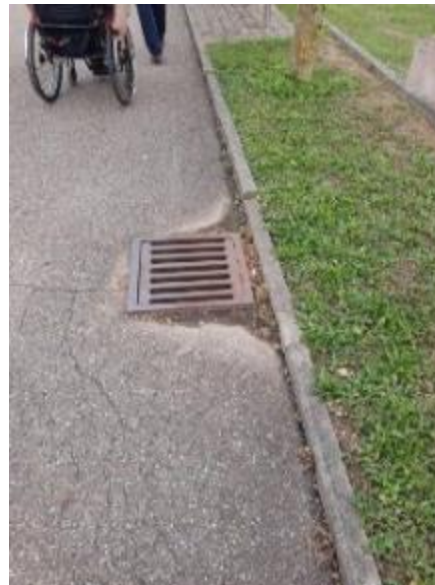
Asphalt kaputt

Absenkung im Bereich der Gullideckel
ausbessern

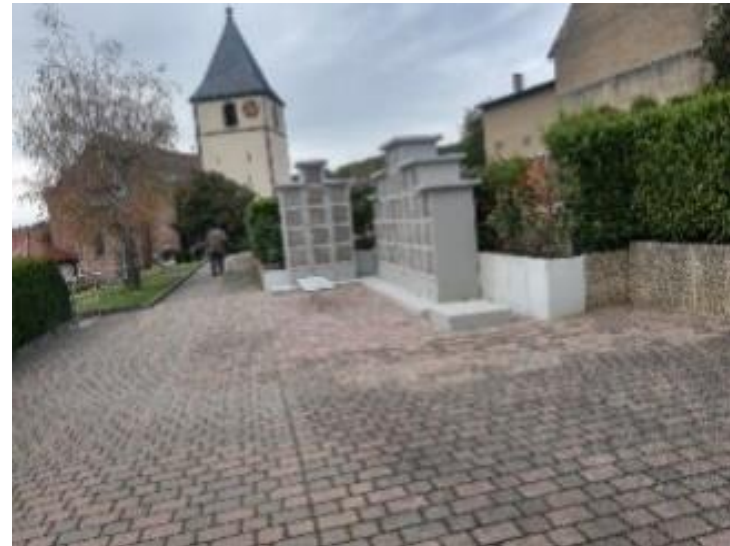
Urnengräber: Pflaster | Sitzmöglichkeit | Kranzablage sichtbar abgehoben

Pflaster turnusmäßig auf Absenkungen kontrollieren | Rückenlehne an Bank anbringen?

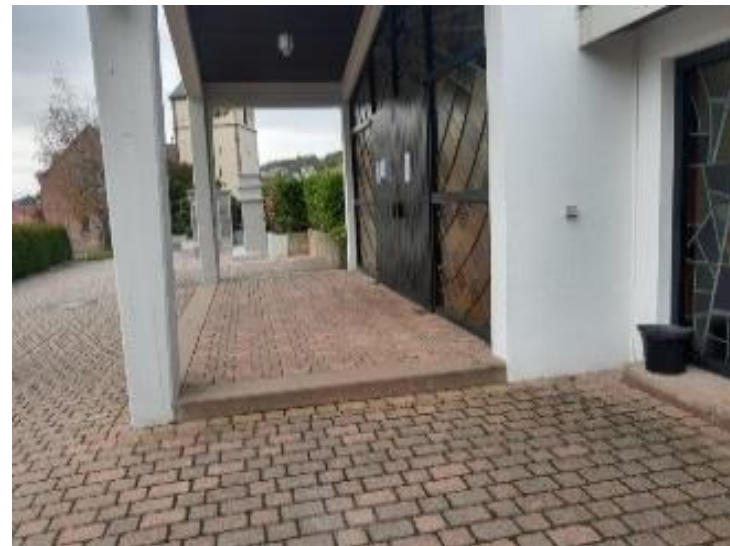
Aussegnungshalle & Kühlraum: Stufe zum Eingang | kein WC für Menschen mit Einschränkungen

Rampe vorhanden

Rampe fest installieren

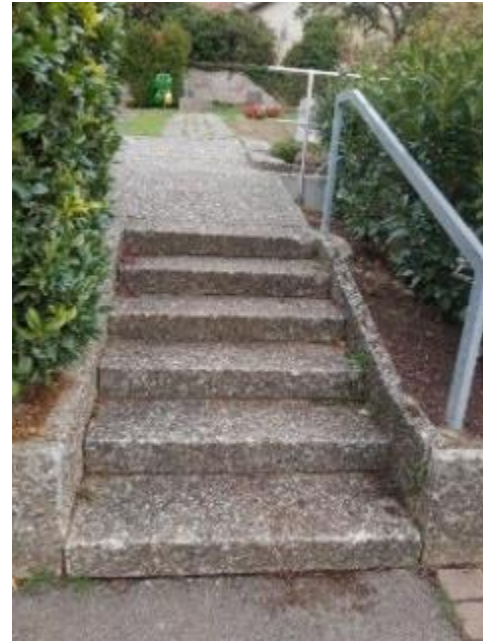
**Übergang Asphalt -Treppe |
Treppenmarkierung fehlt | Geländer
schließt mit Treppe ab**

Geländer sollte nach DIN 180065 über die erste und letzte Stufe 30 cm hinausragen;
Treppenmarkierung anbringen

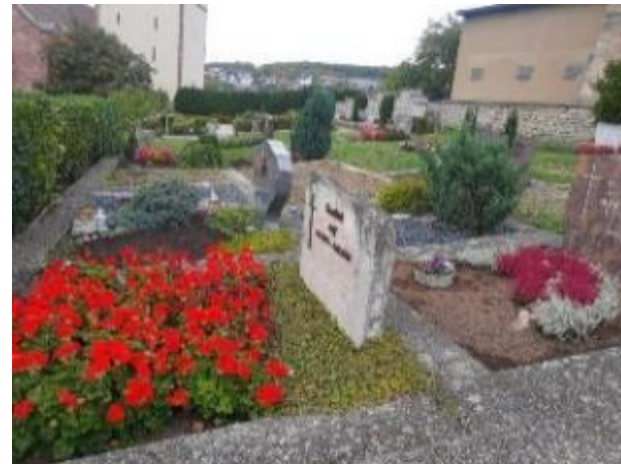
Weg zwischen den Gräbern zu schmal

Bei Neuplanung Breite der Durchgangswege
zwischen den Gräbern beachten

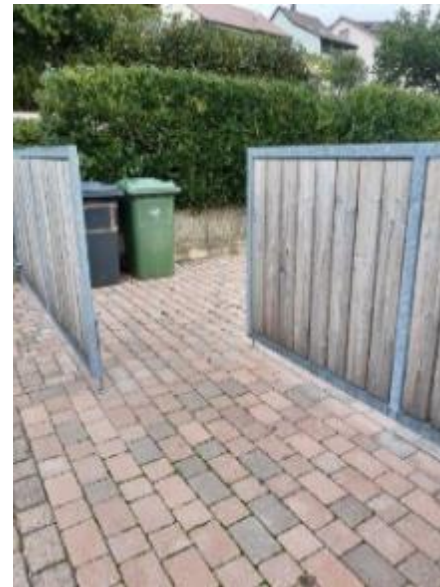
Eingang zu den Abfallcontainern: großes Pflaster | Eingang < 90 cm ebenerdig

Pflaster turnusmäßig auf Absenkungen kontrollieren

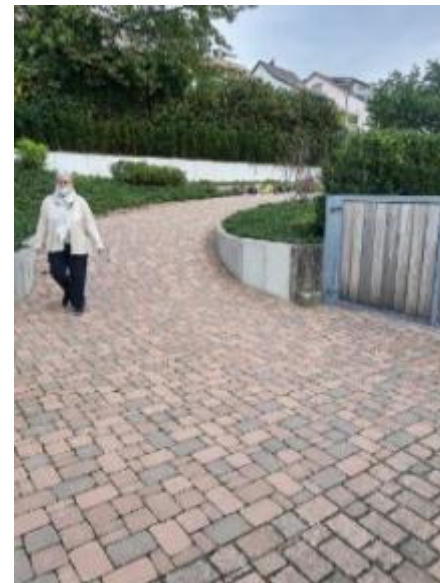
Oberer Bereich Friedhof rechts: großes Pflaster | Steigung <6 %

Pflaster turnusmäßig auf Absenkungen kontrollieren

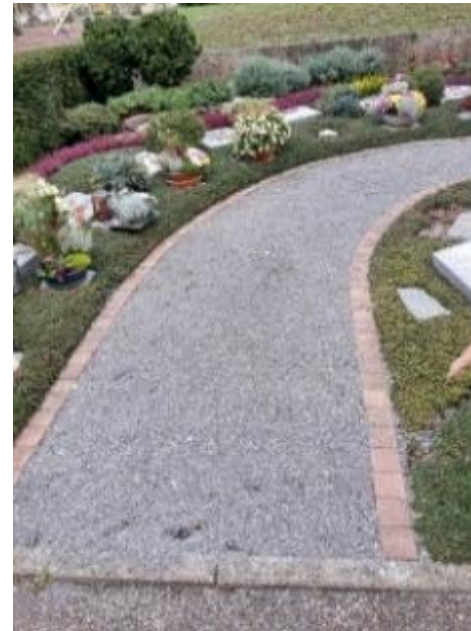
Urnengräber: Wege mit feinem Kiesel | nicht befahrbar mit Rollstuhl oder Rollator

Weg mit Pflasterung besser
wassergebundene Decke nachrüsten

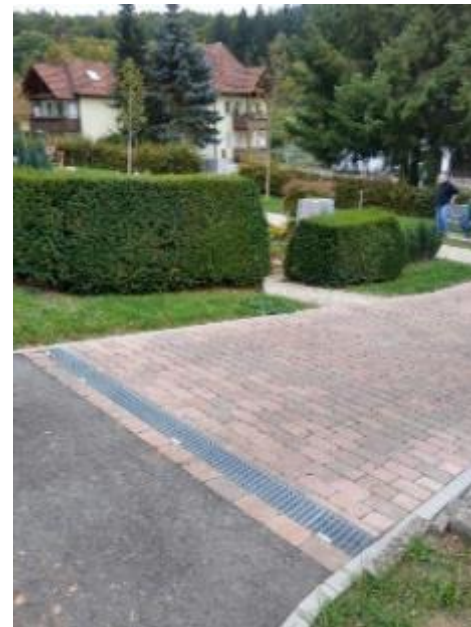
**Weg zum unteren Teil des Friedhofs:
Übergang Asphalt- großes Pflaster | Gefälle
>6%**

Übergang uneben | gefährlich für Menschen
mit Geheinschränkungen

Pflaster turnusmäßig auf Absenkungen
kontrollieren

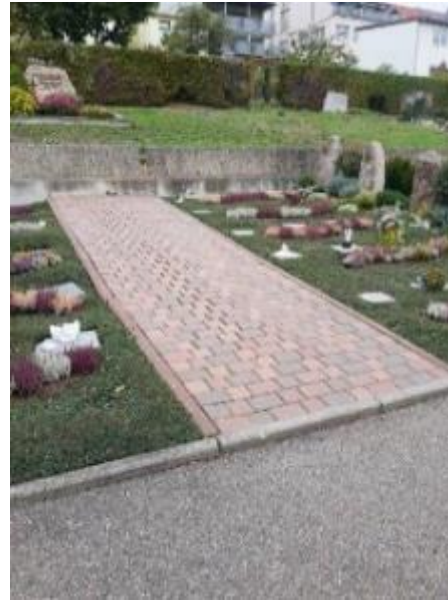
**große Pflaster | Gefälle <6% | Übergang
Asphalt und Bordsteinkante >3 cm**

Bordsteinkante absenken

Pflaster turnusmäßig auf Absenkungen
kontrollieren

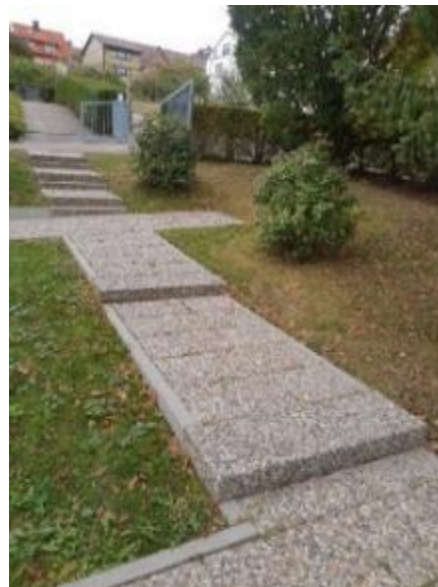
**Übergang Weg - Treppe; Treppe ist aus
Wachsbetonplatten; Treppenmarkierung
fehlt | Hinweis auf Treppe; Geländer fehlt**

Hinweis auf Treppe anbringen

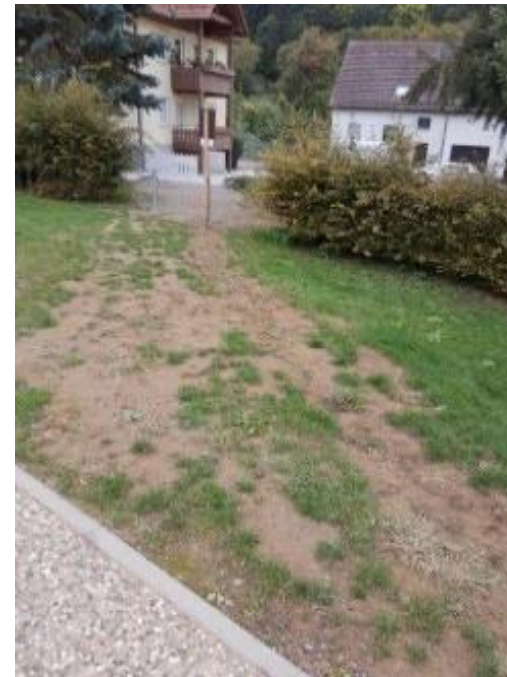
(Zugang & Parkplatz Webergasse)

Gefälle; soll auch mit Maschinen befahrbar sein

Zugangsweg ausbauen - Pflasterung oder Wassergebundene Decke / Auf Belastung achten (Beschickung Friedhof)

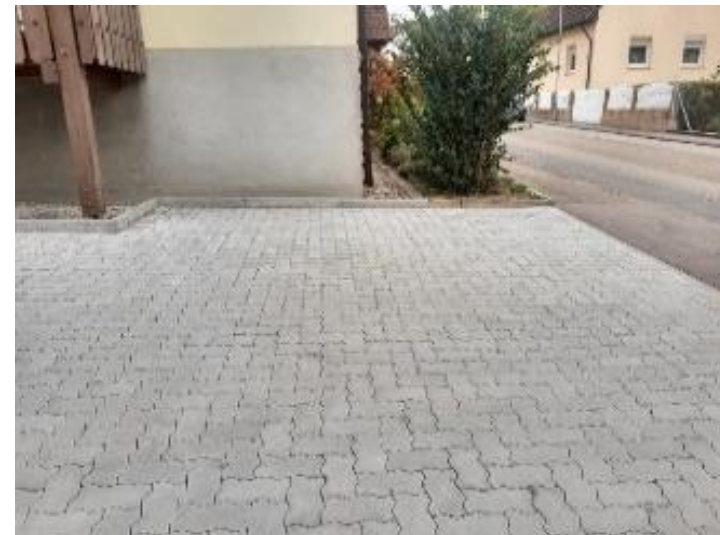
Eingang zum Friedhof; Ausweisen eines Behindertenparkplatzes im Bereich des Wohnhauses von der Straße kommend mit der Breite von 3,5 m x 5 m

Eingang zum Friedhof; Ausweisen eines Behindertenparkplatzes im Bereich des Wohnhauses von der Straße kommend mit der Breite von 3,5 m x 5 m

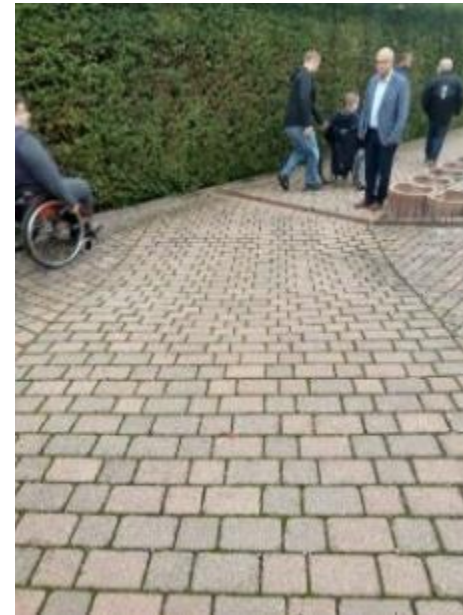
Friedhof **(unterer Weg)**

Großes Pflaster | Gefälle | Unebenheiten im Boden dort, wo sich die Wege kreuzen

Ausbesserung der Unebenheiten

Pflaster turnusmäßig auf Absenkungen kontrollieren

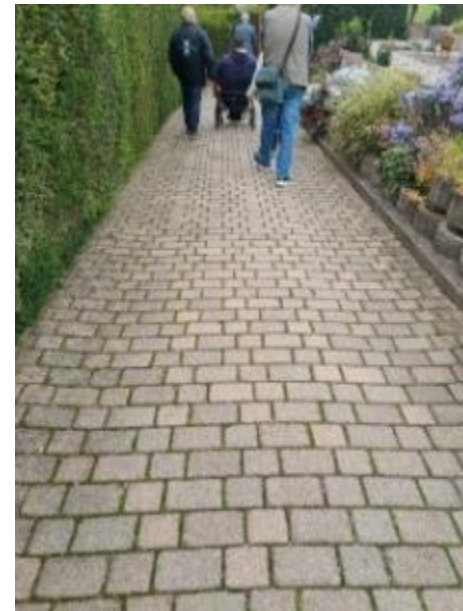
Großes Pflaster | Unebenheiten Gefälle

Ausbesserung der Unebenheiten

Pflaster turnusmäßig auf Absenkungen kontrollieren

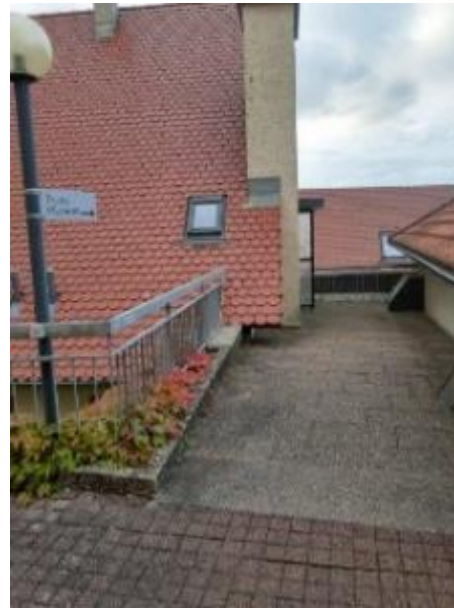
Übergang großes Pflaster - Asphalt

Pflaster turnusmäßig auf Absenkungen kontrollieren

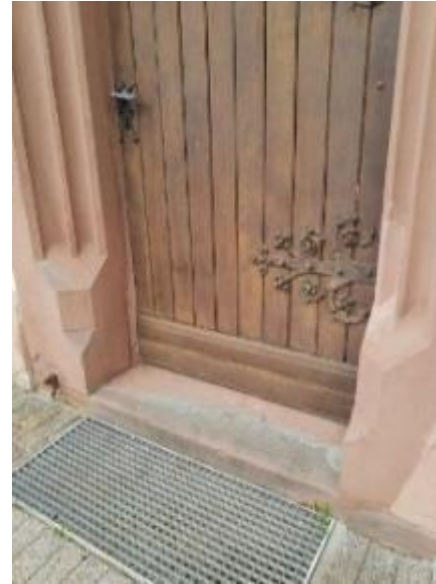
Gitter und Absatz Steinstufe

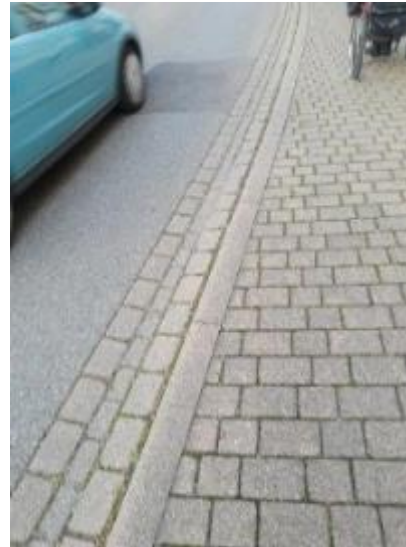
Weg Kirchgasse Richtung Rathaus

**Übergang Straße Bürgersteig;
Wasserrinne; Bordstein zu hoch**

Bordstein zumindest am
Querungsbereich Friedhof auf <2 cm
anpassen / ggf. Pflaster auf Straße falls
zu uneben anpassen

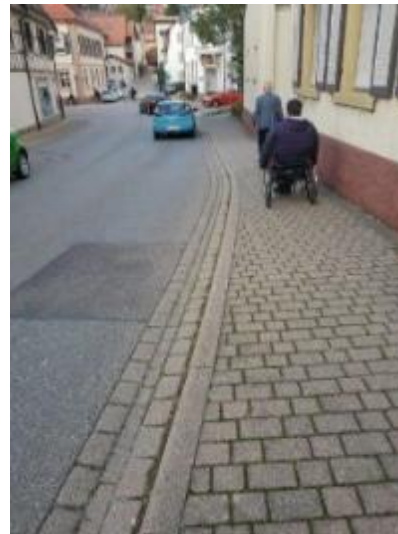
**Übergang Straße Bürgersteig;
Wasserrinne; Bordstein zu hoch**

Übergänge im Kreuzungsbereich

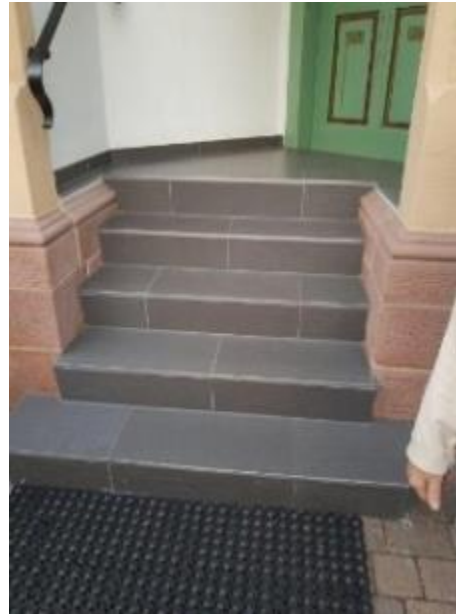
Fußmatte | Treppenmarkierung fehlt | Geländer sollte über die erste und letzte Stufe gehen; Fußweg unter der Tür min. 1,50 m; 5 Stufen 18 cm hoch, Podest breiteste Stelle 1,22 m x 1,25 m

Treppengeländer nach DIN ausführen;
Stufenmarkierungen anbringen

Fußmatte bereits nach oben verlegt !

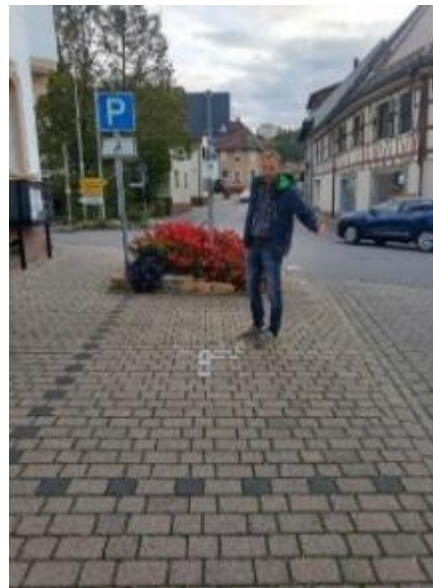
liegt ungünstig / von den Maßen nicht ausreichend

Parkplatz auf den (Schotter-) Parkplatz nach Sanierung verlegen

Sollte Bürgerbüro kommen, den Parkplatz auf dieser Seite einrichten / Verkehrsberuhigter Bereich nach Kreuzungsbereich andenken um Querung der Fußgänger Rathaus - Feuerwehrhaus nicht zu gefährden

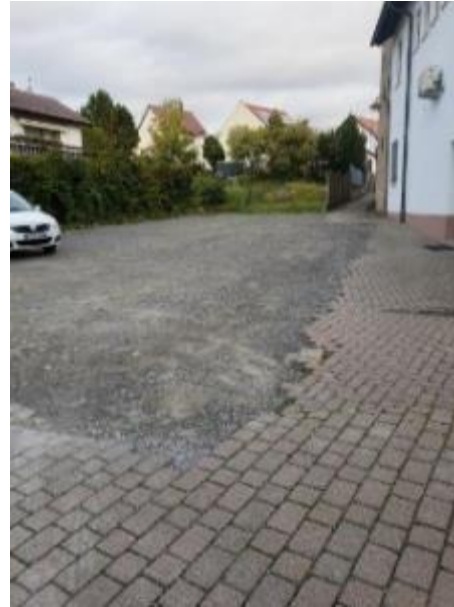
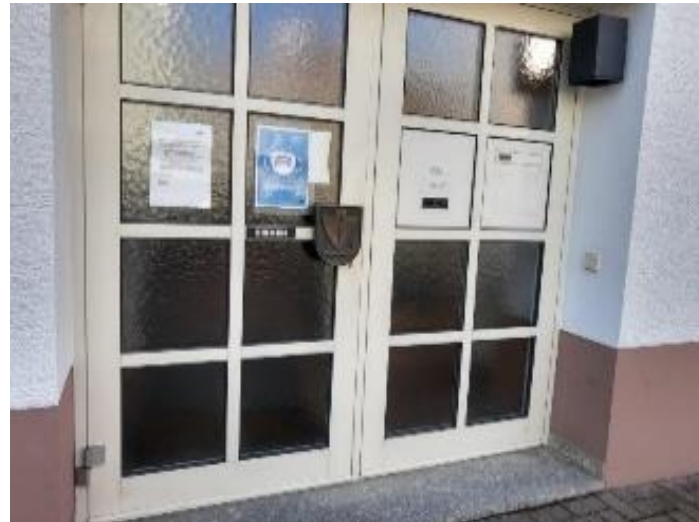
**wird neu saniert; Glasfaser;
Verteilerhaus; Aufenthaltsbereich, 2
Parkplätze für E-Fahrzeuge; 1 m
Breitband (bepflastert;
Wassergebundene Decke)**

**kleiner Absatz 4 cm; Übergang Parkplatz
zur Tür; Türbreite 1,05 m Einflügelig**

Behindertenparkplatz einrichten (3,5 x 5
m mit Bodenmarkierung und Schild)

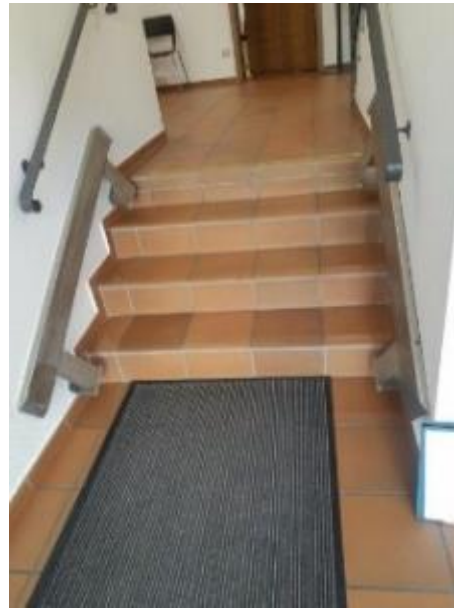
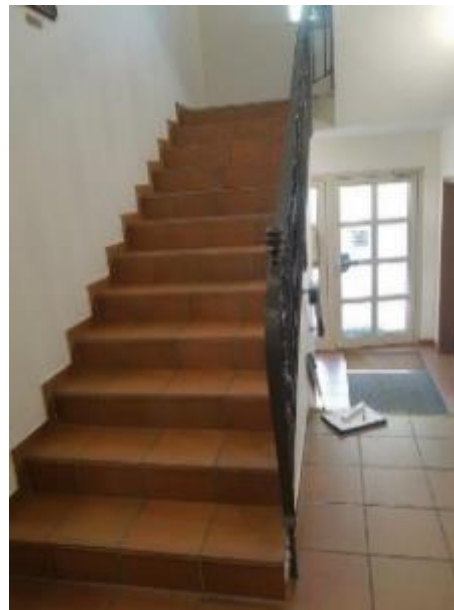
**Breite 1,35 m; Länge 2,20 m; Treppen
Stufenmarkierung nur auf oberster
Stufe; Klappbare Schienen vorhanden;
Wendebereich vor der Treppe 1 m**

Keine manuelle Handlungsmöglichkeit -
Schienen zu kurz und zu steil

**Treppenmarkierung und Geländer muss
über letzte Stufe 30 cm hinaus laufen /
keine ertastbare Stockwerkmarkierung**

Treppen-Plattform-Lift andenken /
Anfrage bei Firma wegen Ausladung und
Ruheposition

Treppenabsatz markieren

Treppenabsätze Markierung und
Geländer nach DIN ausführen

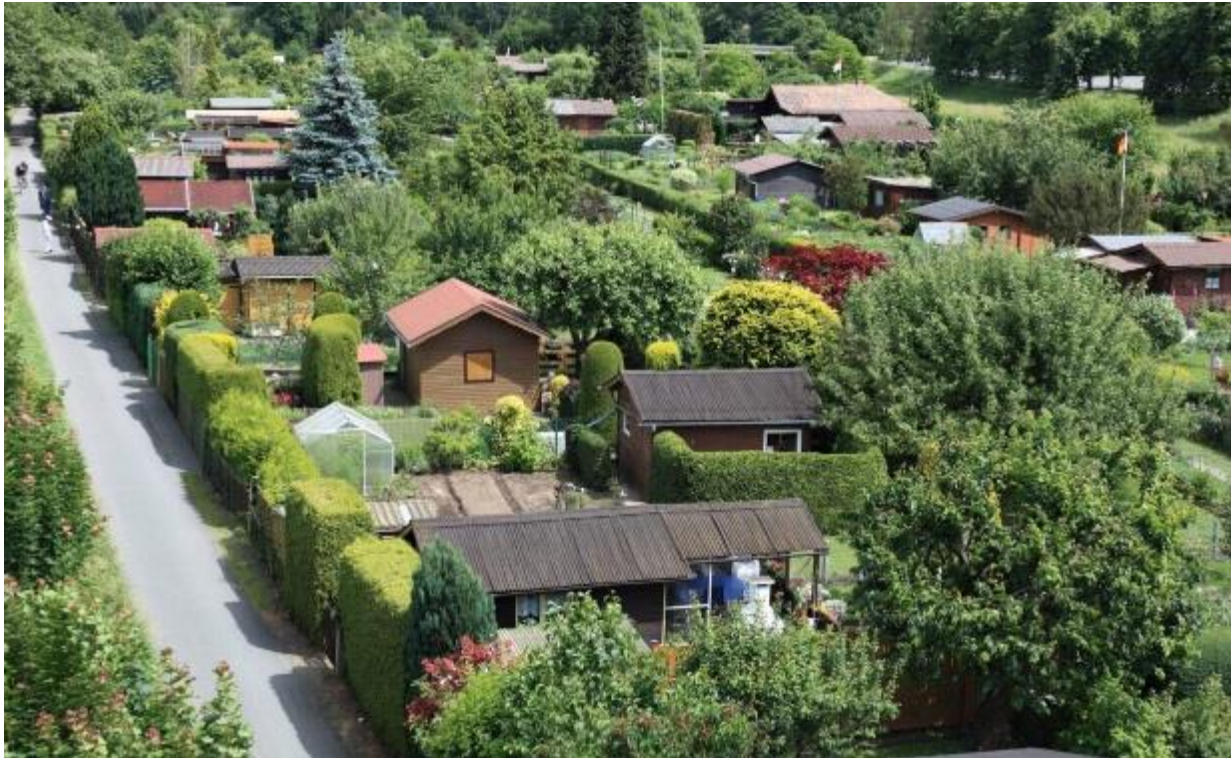
Schrebergärten

Belag / Unebenheiten; verschiedene Bodenbeläge, Wasser steht auf Schotterbelag

Ausbessern der Unebenheiten durch den Bauhof

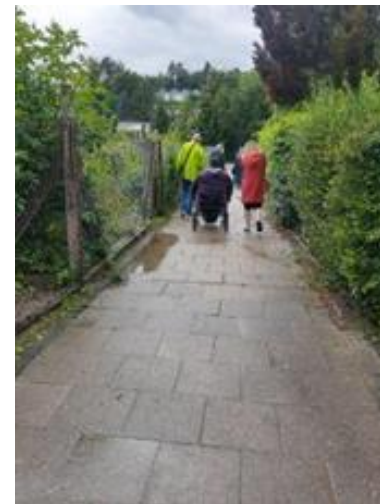
Schrebergärten

Belag / Unebenheiten/ Kante der Bircorinne steht hoch, Stolpergefahr

Partielle Ausbesserung durch den Bauhof

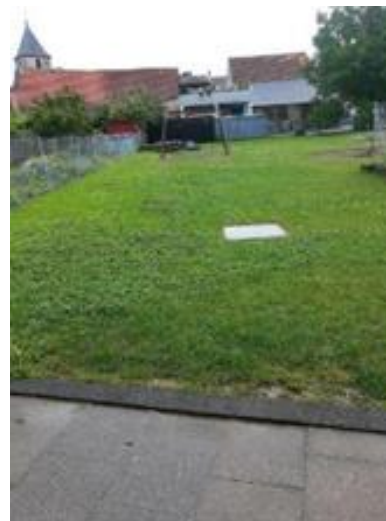
Absatz bei Übergang Rasenfläche zu den Spielgeräten

Ebenerdiger Zugang schaffen

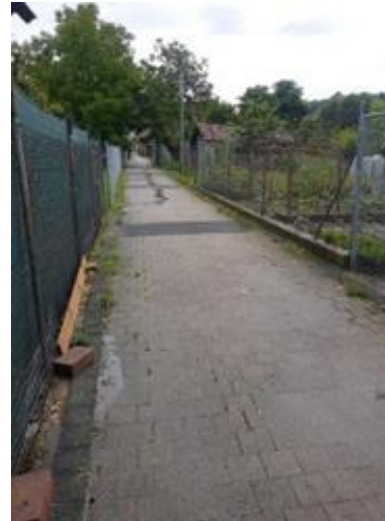
Belag / Unebene Beläge durch unterschiedliche Senkungen; unterschiedliche Bodenbeläge mit leichten Quererhebungen

Ausbessern der Unebenheiten durch den Bauhof

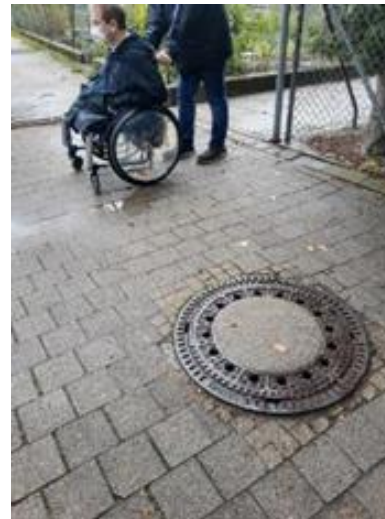
Belag / Unebenheiten/Kante Gullidecke steht hoch; Stolpergefahr

Gulli anpassen auf Wegniveau

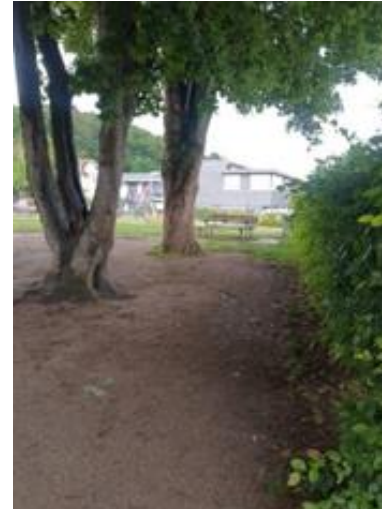
Wege zwischen Eingang / Sitzgelegenheit / Spielgeräte

Wegesystem auf Spielplatz anpassen;
Entsprechende Sitzplätze vorhalten

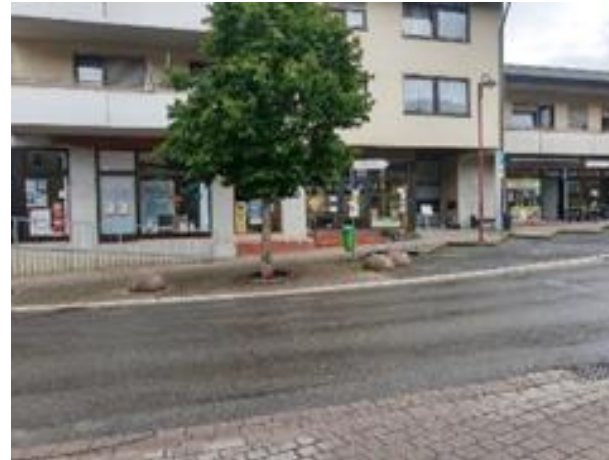
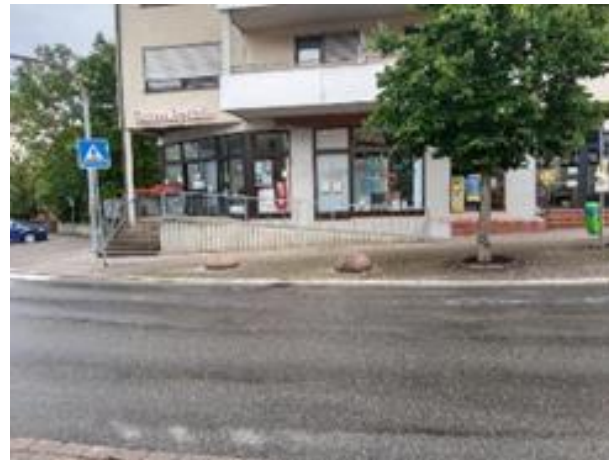
Behindertenparkplatz entspricht nicht der Norm von 3,5 m x 5 m

Rampen zu steil und Treppen ohne Markierung

Einrichten eines Behindertenparkplatzes mit Normmaßen; Absenkung Bordsteinkante Parkplatz nah einplanen, damit man nicht auf die Straße muss

Gewerbe ansprechen

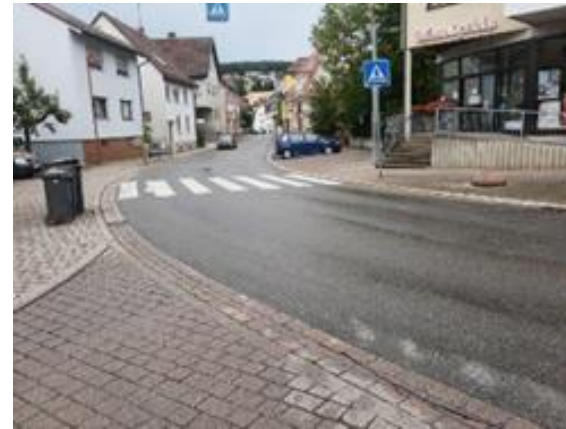
Pflastermix uneben

Behebung durch die Sanierung der Straße

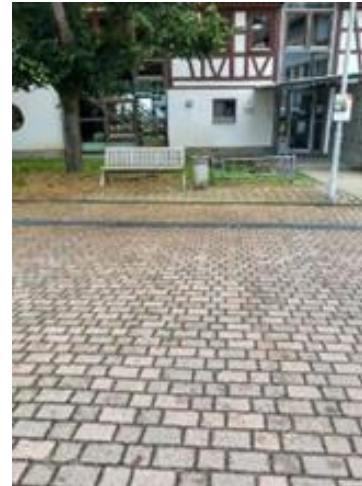
Übergang Parkplatz/ Eingang Kante Höhe 4 cm

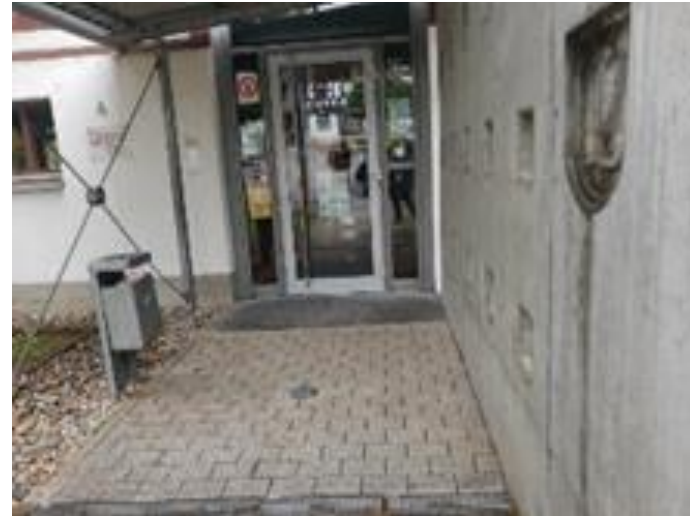
**Eingang ebenerdig; Vereinsräume; Bücherei;
Stufe ins Trauzimmer; kein Aufzug; Toilette
im 1. OG; keine Barrierefreie Toilette**

Hinweis Gebäude ist nicht barrierefrei

Prüfung auf Ausbaumöglichkeit / so ein
Gebäude muss für die Bevölkerung
zugänglich sein

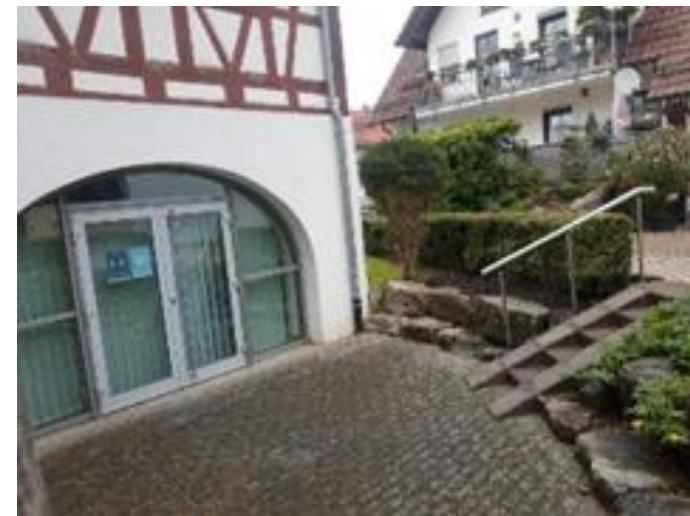
Eingangsbereich Höhenunterschied 60 cm

Hinweis Trauzimmer ist nicht barrierefrei

Umbau Trauzimmer Rampe, nach hinten
wegführend Gefälle < 6%

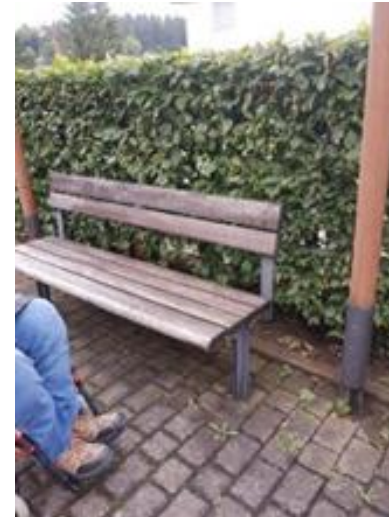
Beide Sitzbank mit Sitzhöhe 48cm optimal

anbringen eines Bügels zum leichteren Aufstehen

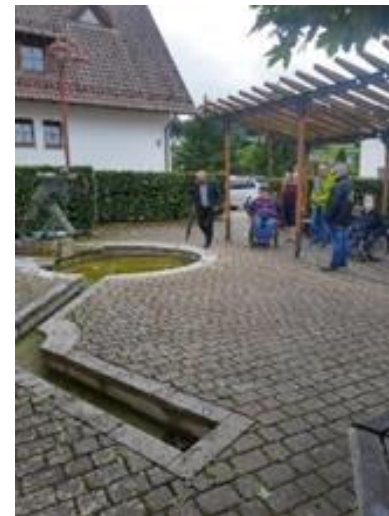
Wasserlauf und Pflaster

Wasserlauf und Fläche sind kontrastreich abgehoben

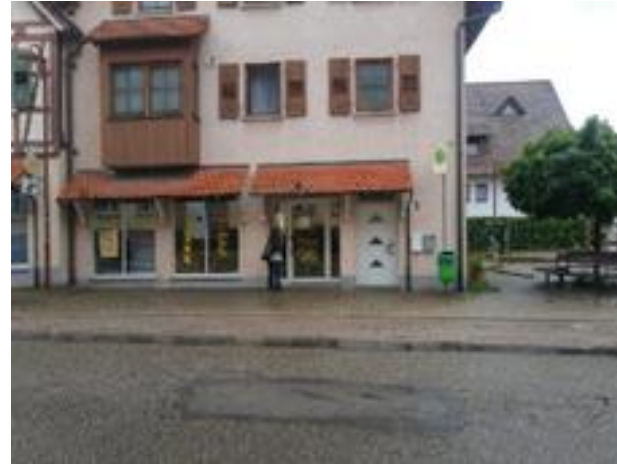
Haltestelle Rathaus Richtung Pforzheim

Haltestelle nicht barrierefrei ausgebaut

Planungsvorschläge des Planungsbüros an uns

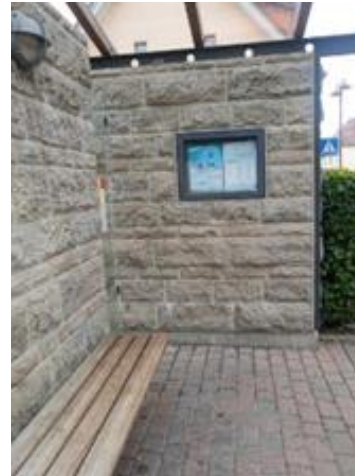
Haltestelle Rathaus Richtung Königsbach Stein

Haltestelle nicht barrierefrei ausgebaut

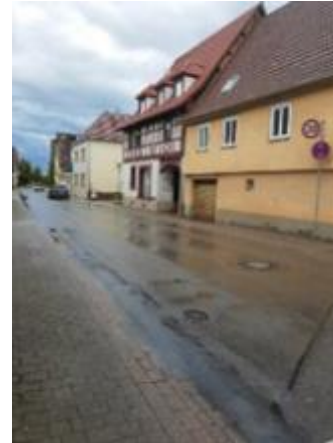
Übergang Pflaster/ Wasserüberlauf

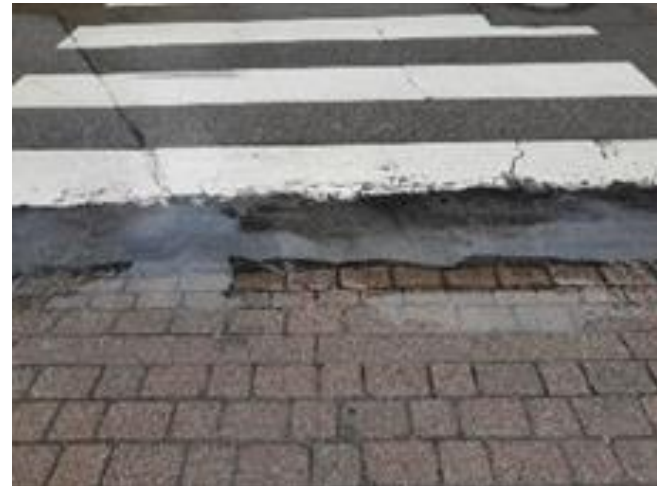
Hauptstraße

Absenkungen stimmen soweit / Bereich ist wegen der hohen Frequenz (10.000 Fahrzeuge/Tag) nicht unkritisch

Gehwege nochmals exakt abgehen ggf. Wegekonzept andenken
