## Luftbildauswertung auf Kampfmittelbelastung Hölderlinstraße und Weberstraße Eisingen

Datum: 04.11.2020  
Projekt-Nr.: 20.11.09-03  
Bearbeiter: Patrick Lubig, M. Sc.

Auftraggeber: Weber-Consulting Beratungs GmbH  
Bauschlotter Straße 62  
75177 Pforzheim

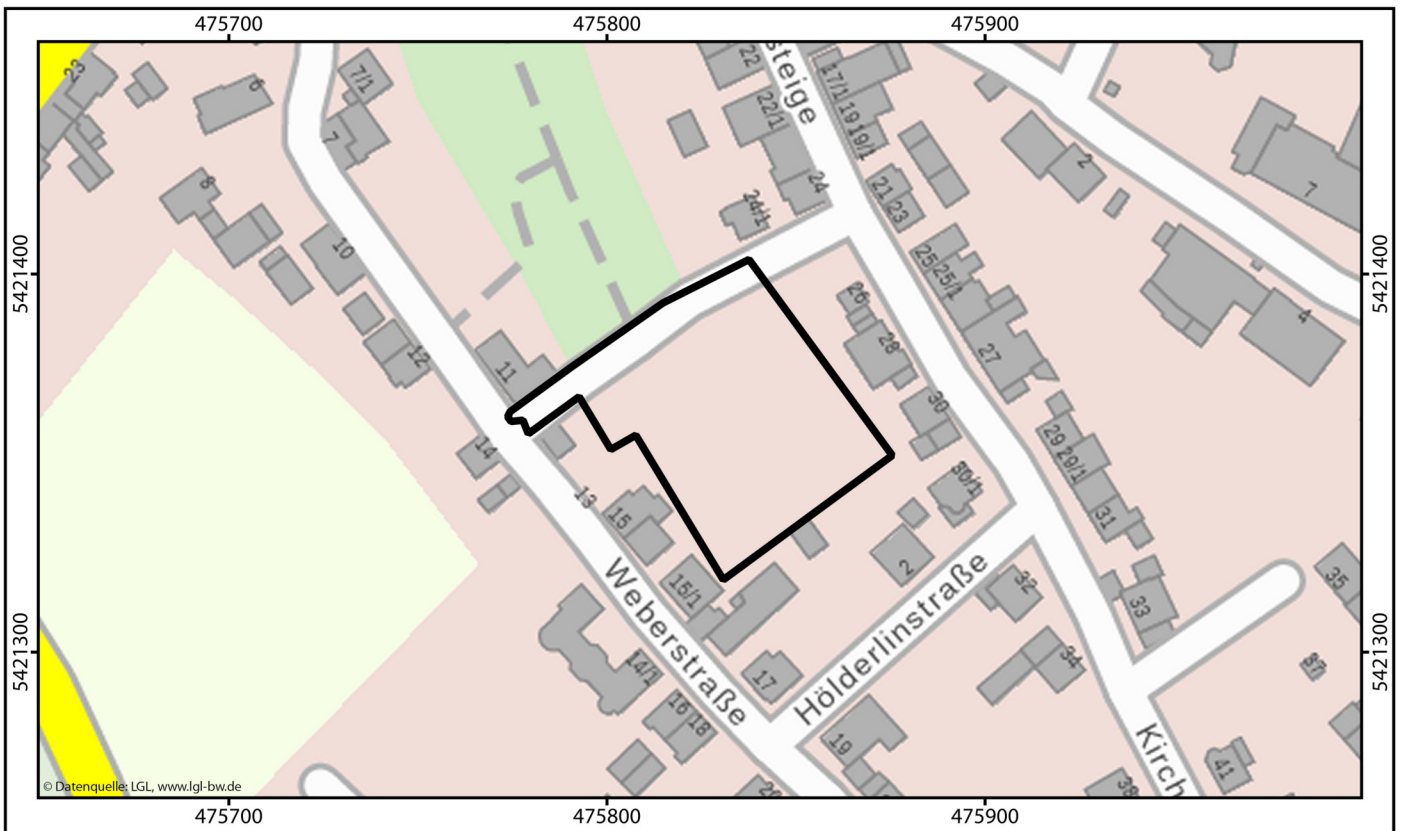
**Anlage 1:** Untersuchungsgebiet und Ausschnittvergrößerung eines Luftbilds vom 16.03.1945.

Auf keinem der untersuchten Luftbilder finden sich im Untersuchungsgebiet und seiner unmittelbaren Umgebung Hinweise, die auf einen Beschuss mit Artillerie oder eine Bombardierung mit Sprengbomben rückschließen lassen. Ebenso sind keine Hinweise auf zerstörte Gebäude, Flakstellungen, Grabensysteme und weitere militärisch genutzte Strukturen auszumachen.

Untersuchungsgebiet (fett umgrenzt).
